ТИПОЛОГИЯ ДЕФЕКТОВ СИСТЕМ ТЕПЛОИЗОЛЯЦИИ «МОКРОГО» ТИПА

(Продолжение. Начало см в № 6 (36) 2004 г.)

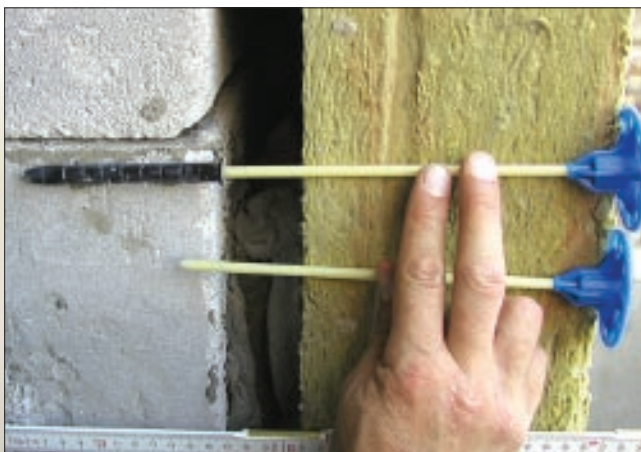
Монтаж теплоизоляционной системы на поверхность с большими отклонениями от вертикали привел к необходимости увеличения длины дюбельного крепления и выполнения трудоемких выравнивающих операций.

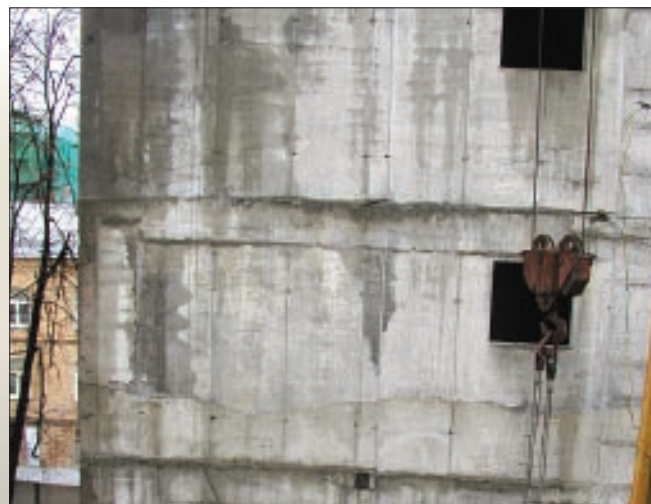
Обнаружена влажность основания, превышающая допустимые требования, связанная с отсутствием кровельного покрытия.

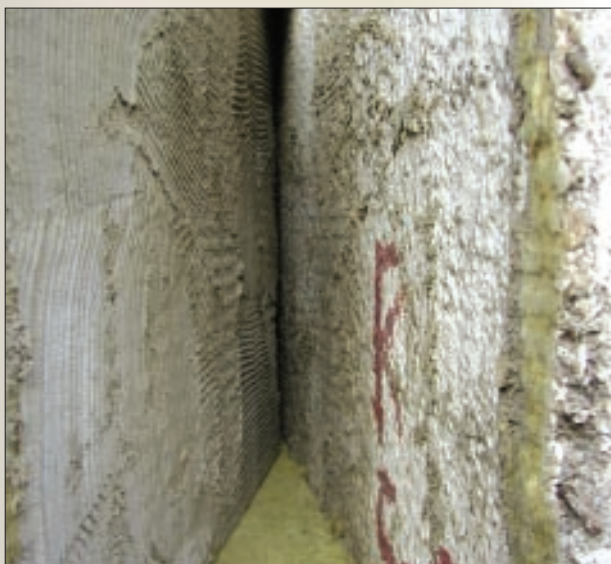
Обрушение теплоизоляционной системы: плиты теплоизоляции были наклеены без предварительной очистки и подготовки основания на слой старого лакокрасочного покрытия без проверки адгезии.

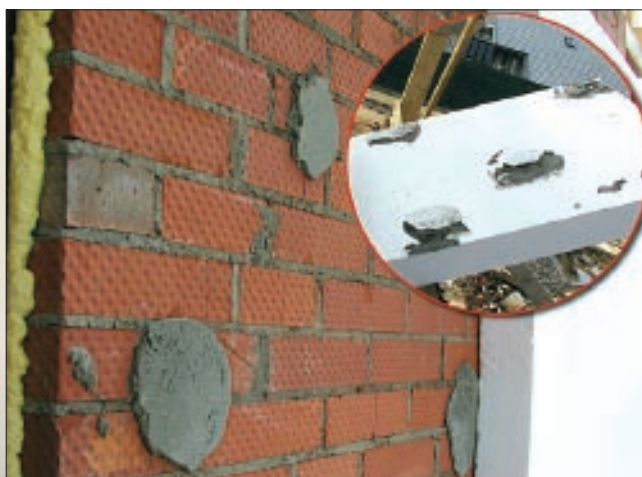
Приклеивание теплоизоляционных плит велось на неподготовленную поверхность керамического кирпича с нарушением технологии приклеивания плит.

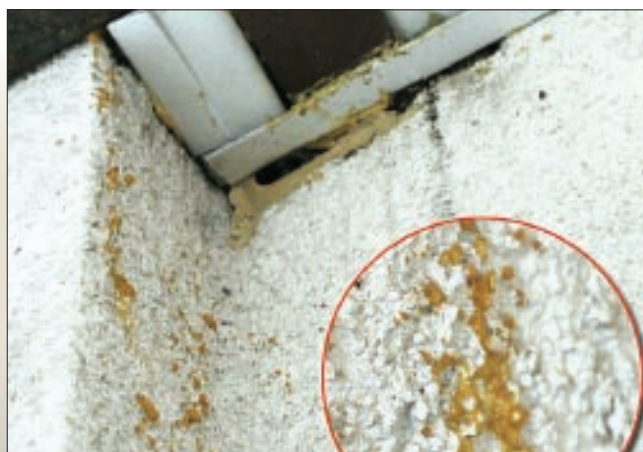
Пятна ржавчины, вызванные коррозией элементов механического крепления и кронштейнов навесного оборудования. Металлические детали, остающиеся под системой и проходящие сквозь нее, не были подготовлены должным образом.

Наличие металлических конструкций, примыкающих или остающихся под теплоизоляционным покрытием, влечет за собой разработку особых мероприятий в составе проекта. При этом особо необходимо рассматривать вопросы коррозионной стойкости материала конструкции в условиях слабокислой (минераловатная плита) или щелочной среды цементосодержащих материалов с учетом знакопеременных нагрузок по температуре и влажности (возможное периодическое выпадение конденсата). Отсутствие таких мероприятий не только влияет на внешний вид фасада здания, но и в дальнейшем приводит к разрушению и развитию коррозии на несущих ограждающих конструкциях со всеми вытекающими последствиями.

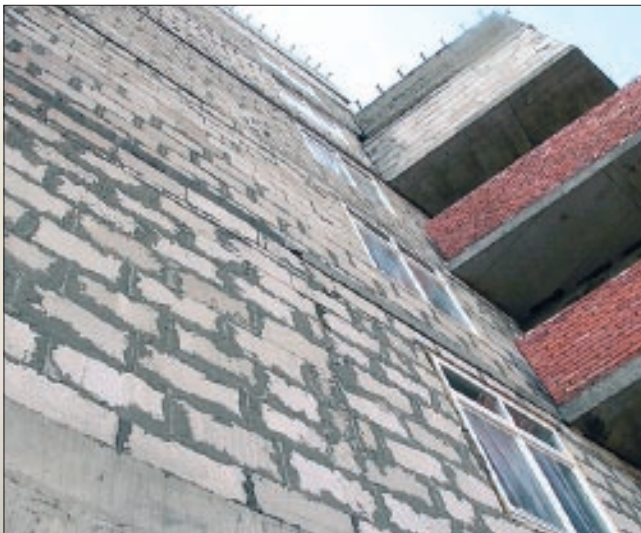
Оконные блоки установлены не в единой плоскости относительно «общей» плоскости будущего утепленного фасада, что приведет к образованию разных по ширине внешних оконных откосов.

При этом отсутствие результатов съемки не позволяет оценить правильность установки и заполнения оконных и дверных проемов (окна, балконные блоки, витражи и входные группы) относительно проектируемой общей плоскости фасада, что, как правило, приводит к возникновению проблемы разноразмерных откосов. Последнее обнаруживается, как правило, уже на стадии нанесения «финишного» слоя и демонтажа лесов, когда уже поздно что-либо исправлять.

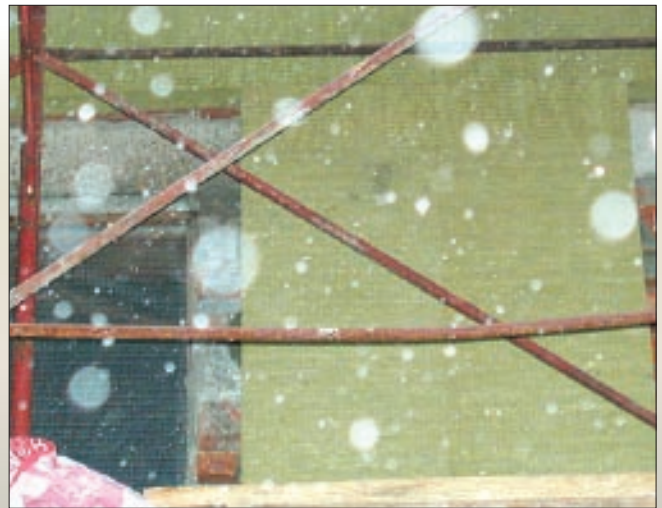
Полное отслоение теплоизоляционного покрытия и частичное обрушение теплоизоляционных плит при монтаже системы в зимнее время года (температура воздуха ниже +5 °С) на холодную поверхность, покрытую инеем. Работы проводились без устройства тепловой завесы.

- При производстве работ при температурах ниже +5 °С не всегда производится устройство «тепляков» с учетом всех необходимых требований. Организация «те-

пляков» позволяет производить работы и в зимний период времени. При этом необходимо отметить, что производство работ в зимнее время года в правильно построенных и обслуживаемых тепловых контурах не только не вредит системе теплоизоляции в целом, но и позволяет применяемым материалам достигать необходимых показателей более гарантированно при постоянных положительных температурах и влажности (!!!)

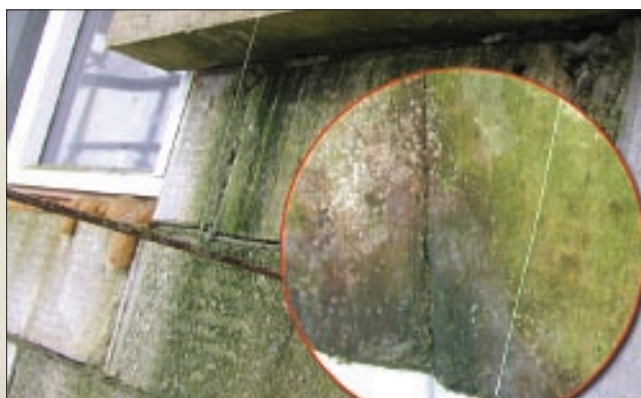
Монтаж теплоизоляционных плит проводился с большими перерывами без устройства противоосадочного укрытия, вследствие чего произошло намокание и заплесневение смонтированных плит. Дальнейший монтаж системы теплоизоляции велся без дополнительной просушки, подготовки поверхности, удаления грибковых и плесневых поражений.

Мероприятия по оценке влажностных характеристик, обработка поверхностей при наличии грибковых и плесневых поражений, водорослей и растительных налетов должны проводиться до начала монтажа теплоизоляционных плит и учитывать весь необходимый комплекс мероприятий с разработкой дополнительных технологических процессов и выбором необходимых материалов в каждом конкретном случае. Например, при наличии на здании растительных поражений обязательно применение специальных составов, которые не только убирают налет с поверхности, но и препятствуют последующему их развитию. Такие мероприятия необходимо предусматривать не только при санации существующих зданий, но и учитывать на зданиях с повышенной внутренней влажностью.

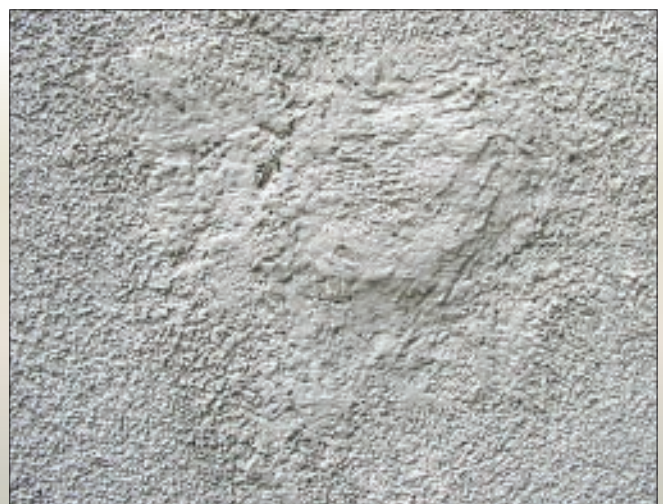
Дефекты внешнего вида из-за неправильного монтажа лесов и последующей заделки мест крепления.

- Не разрабатывается специальная схема демонтажа лесов, которая должна учитывать технологию «заделывания» отверстий, остающихся в системе после демонтажа крепежных элементов лесов, и время на ее выполнение, а также режим «открытия» теплового контура (в случае производства или окончания фасадных работ «в тепляках»). Нарушение регламента производства этих операций или видов работ неизбежно приведет к образованию множественных трещин в виде мелкой сетки или к локальным разрушениям внешнего слоя.
